Wälzlagerüberwachung und Wälzlagerdiagnose

Level-1 / Level-2 -Strategie

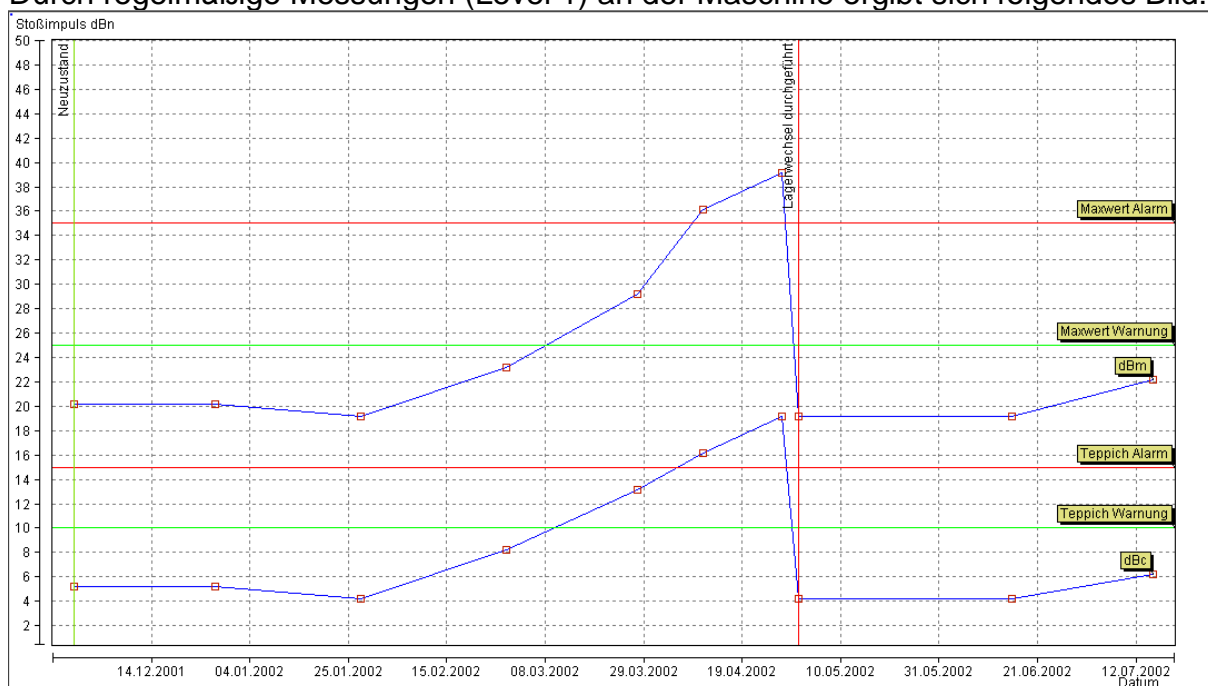
Die Stoßimpulse werden als sog. Teppich- und Max-Wert erfasst. Der Teppichwert spiegelt das Grundrauschen des Lagers wieder und der Max-Wert einzelne Geräuschspitzen.

Wie zu sehen ist stieg der Signalpegel im Laufe der Zeit an. Als der jeweilige Warn-Wert überschritten wurde, wurde in kürzeren Abständen gemessen.

Nach weiterem Pegelanstieg wurde zum umfangreicheren Level-2 – Modus übergegangen.

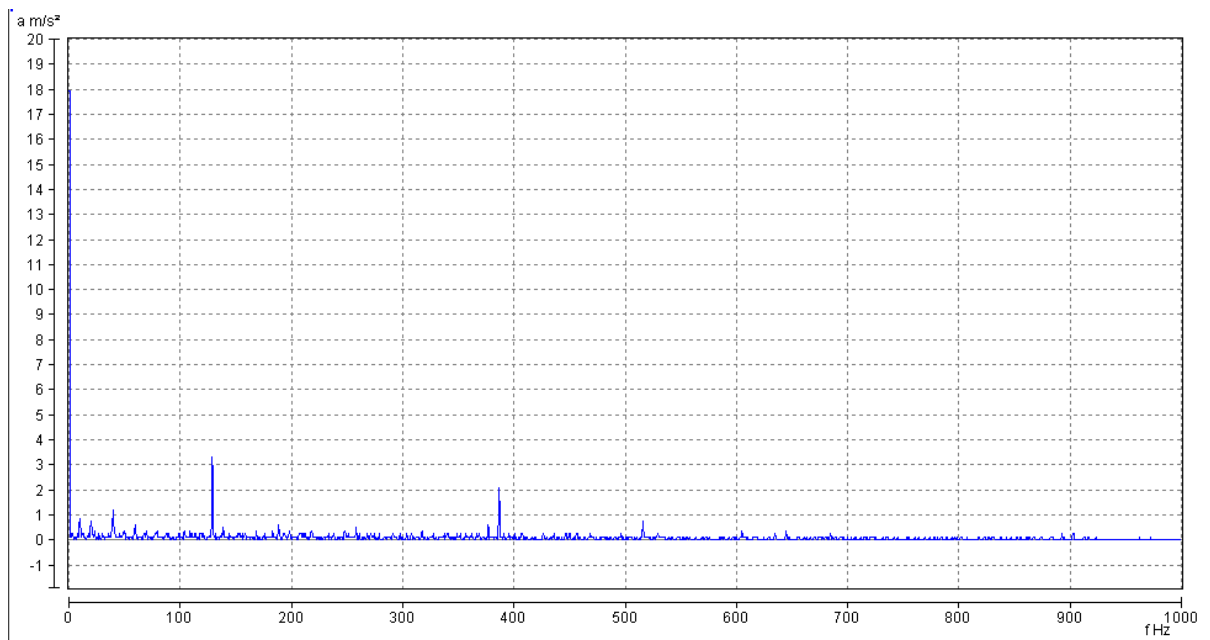
Auch hier zeigt sich das Grundrauschen des Wälzlagers. Es treten jedoch vereinzelte Schadensfrequenzen heraus.

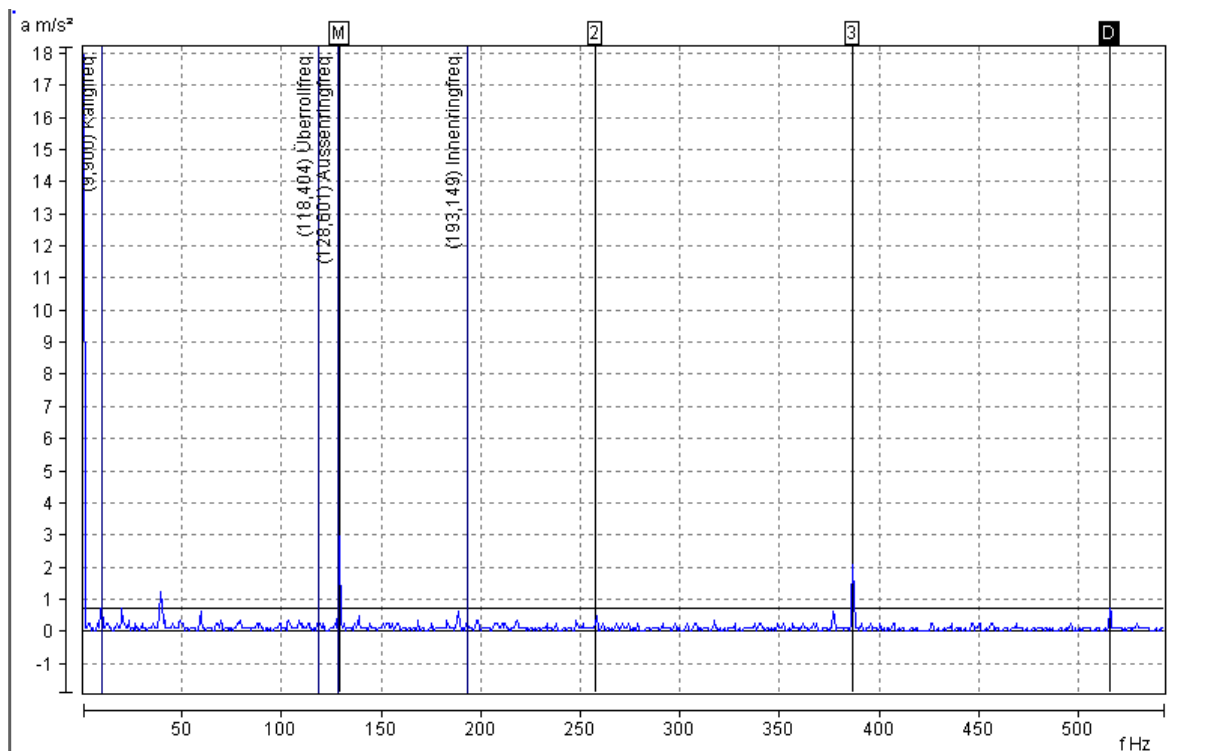
Hier sind die bauteilcharakteristischen Frequenzen eingeblendet, bei denen ein Schaden zu erwarten ist. Diese Frequenzen werden für jedes Lager speziell berechnet.

Es lassen sich die Schadensfrequenzen dadurch dem Lagerkäfig, den Wälzkörpern oder dem Außen- bzw. Innenring zuordnen

Im vorliegenden fall trifft bei 128,6 Hz die Außenringfrequenz des Wälzlagers den höchsten Amplitudenausschlag der Hüllkurve.

Bei einem fortgeschrittenen Schaden treten auch die harmonische Frequenzen (in unserem Beispiel die dritte und vierte Harmonische) auf.

Der Grund für den Stoßimpuls-Anstieg liegt also an einem Schaden am Außenring des Lagers. Der Schaden wurde somit vorzeitig erkannt und das Lager gewechselt bevor es vollständig versagte. Dieser Wechseltermin konnte von der Instandsetzungsabteilung jedoch vorher eingeplant werden, sodass es nicht zu einem unplanmäßigen Stillstand der Anlage kam. Es wurde ein naher Stillstandstermin anberaumt an dem noch weitere Reparaturen der Anlage erledigt werden konnten.

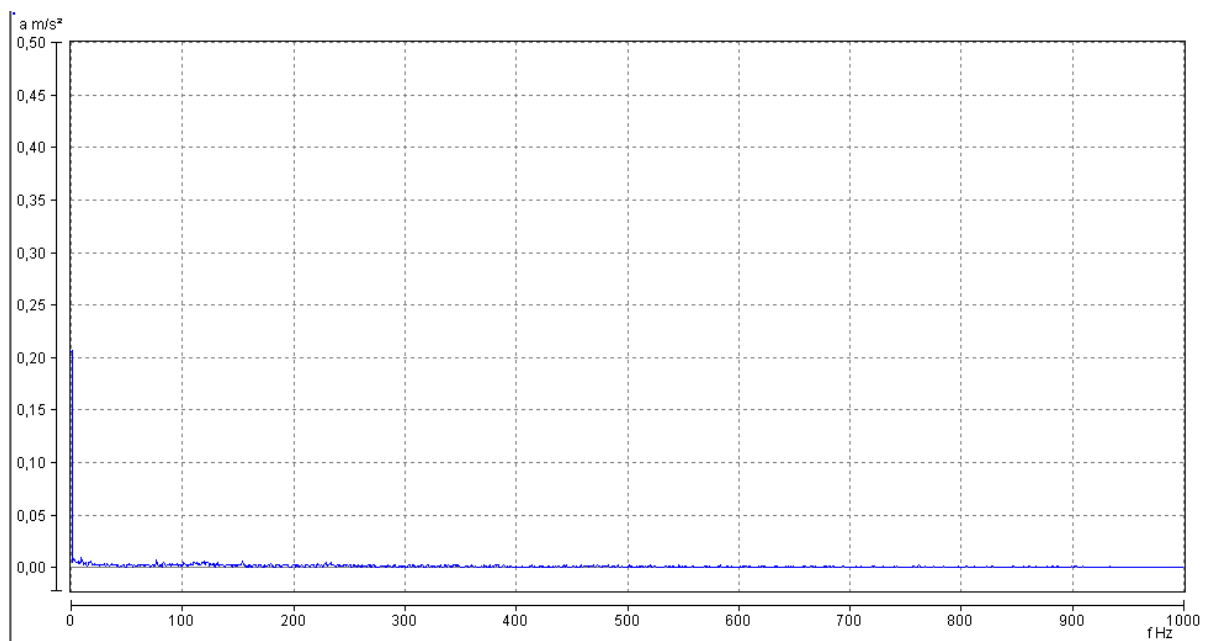
Es ist lediglich das Grundrauschen des Lagers sichtbar, die Schadensfrequenzen sind verschwunden, was bei einem neuen Lager ja auch zu erwarten ist.

Nachdem das neue Lager eingebaut war sank der Signalpegel der Stoßimpulse wieder auf den Neu-Zustand zurück und eine erneute Kontrolle der Hüllkurve ergab folgendes Bild:
